UPPDRAG Bergbesiktning DP Ekekullen 2	UPPDRAGSLEDARE Nikola Ristov	DATUM 2017-12-01
UPPDRAGSNUMMER 12703213	UPPRÄTTAD AV Nikola Ristov	Granskad Christian Andersson Höök

# Trollhättans stad, PM Bergteknisk utredning för detaljplan för del av Ekekullen 2 m fl.

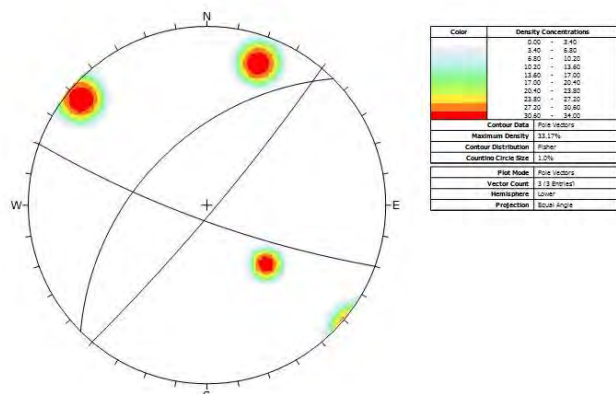
Berggrunden utförs av grårod gnejs, se figur 2 utdrag ur SGU:s berggrundskarta över DP område. Bergmassan är huvudsak söndersprucken i tre sprickgrupper. Sprickfrekvensen är låg och sprickorna är friska råa, ovittrade och undulerande. Sprickgrupp 1 stupar mot nordväst och följer områdets förskiffring och är orienterad i 225°/50°, sprickgrupp 2 i 40°/85° och sprickgrupp 3 110°/80°. Dessutom förekommer slumpvisa sprickor med olika orientering. Sprickgruppernas orientering visas i stereogram i figur 3.

Figur 3 Stereogram med mätta sprickorienteringar

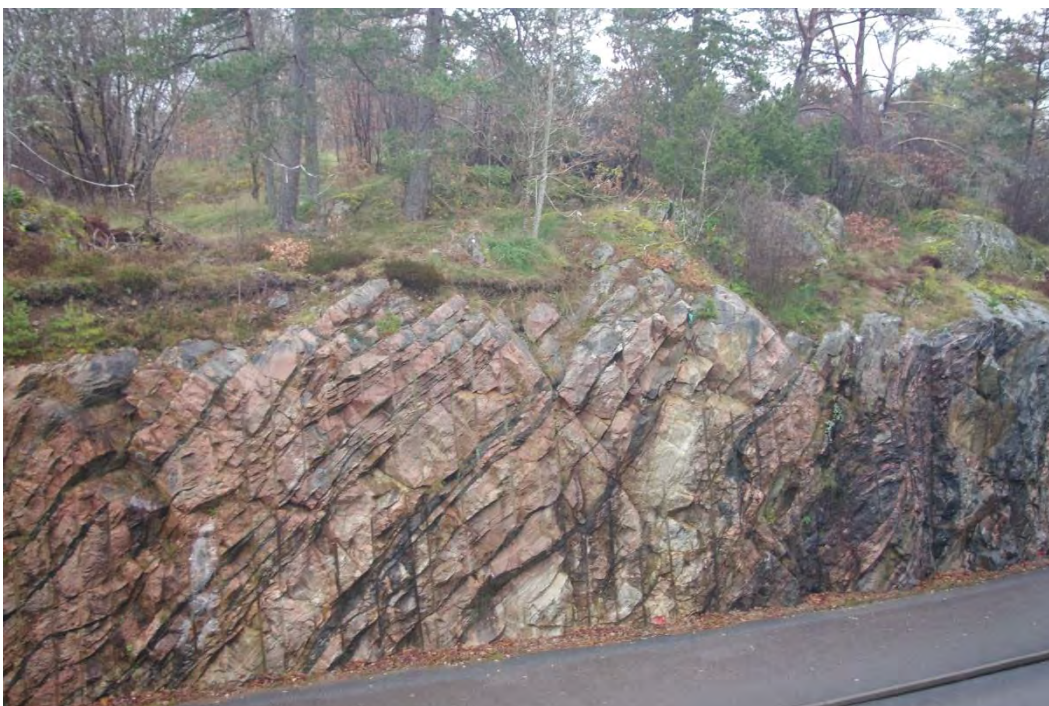
I den sprängda skärningen ovan vägen dominerar sprickor med orientering  $225^{\circ}/50^{\circ}$ , se figur 4, vilka är gynnsamma ur stabilitetssynpunkt och inte ger upphov till någon storskalig instabilitet. Sprickor ogynnsamma för stabiliteten finns men bedöms ej vara uthålliga. Berget/Skärningen längs Kungälvsgatan och längst hela planområdet är stabiliserat i form av förbultning och bergbultar. Säkring av berget som utförts utgörs i huvudsak av cementgjutna bergbultar av  $\varnothing 25$  mm. Ingjutningslängden för förbultar är 6 m i rad 0,5 m innanför teoretisk kontur och 0,5 m avstånd i raden. Ingjutningslängden för förstärknings bultar är 4, 3 och 2 m.

*Figur 4 Dominanta sprickor med orientering  $225^{\circ}/50^{\circ}$  gynnsamma ur stabilitetssynpunkt.*

Berggrunden är frisk och ovittrad och bedöms vara stabil för grundläggning av den nya byggnaden. Slänten mot Kungälvsgatan bedöms vara stabil och några förstärkningsåtgärder krävs ej för tillfället. Det rekommendera dock att i samband med bergschaktningsarbeten för husgrundläggning inom detaljplanen utföra skrotning av slänten mot Kungälvsgatan för att rensa bort lösa stenar så dessa ej faller ned när sprängning utförs.

Om bergschakt för byggnaden sker mindre än 5 m från bergskärningen mot Kungälvsgatan bör skärningen kompletteras med bultförstärkning och eventuellt bergnät.
