PM

Miljöhistorisk inventering avseende förorenad mark
Del av fastigheterna Läkaren 1 och 3, Trollhättans kommun
2020-07-17

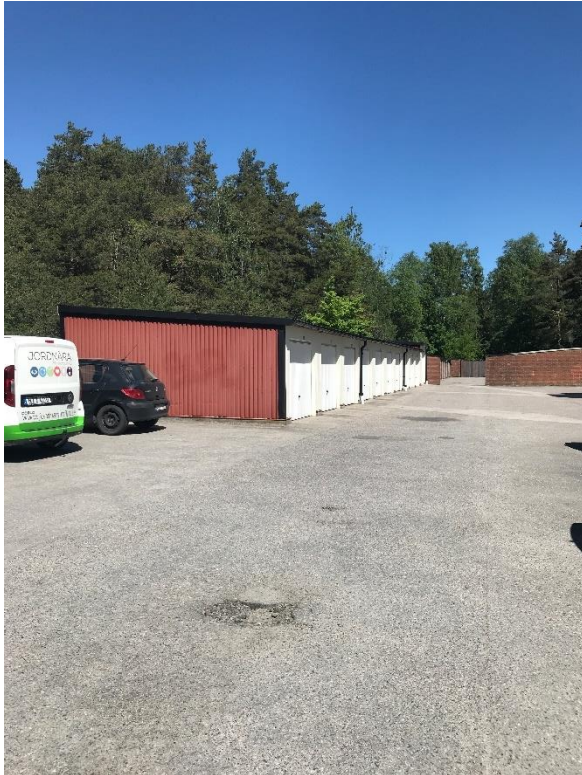
Aktuell del av fastigheten Läkaren 3 (där område B ingår; Bohusgeo, 2019b) består av skogsmark där jordlagren generellt utgörs av humushaltig silt eller torv samt grusig sand vilande på berg. Eventuella fyllnadsmassor har i undersökningen angetts förekomma i provpunkt 2 (Bohusgeo, 2019c), inom parkeringsytan direkt söder om område C, se figur 4 och 5. De eventuella fyllnadsmassorna i denna provpunkt har angetts bestå av brun humushaltig grusig siltig sand med innehåll av växtdelar.

Figur 4. Område där eventuella fyllnadsmassor påvisats i provpunkt 2 i geoteknisk undersökning (Bohusgeo, 2019c).

Den eventuella förekomst av fyllnadsmassor som påvisats i utförd geoteknisk undersökning bedöms föreligga direkt söder om område C, ett område som idag utgörs av en asfalterad parkeringsyta där det med största sannolikhet förekommer fyllnadsmassor under asfalteringen. Dock är detta ett område som föreligger utanför här aktuellt undersökningsområde. Dessa fyllnadsmassor har i utförd provpunkt beskrivits bestå av brun humushaltig grusig siltig sand med inslag av växtdelar (Bohusgeo, 2019c) vilket inte antyder förekomst av ferrokalk i just den provpunkten. Ferrokalk är vanligt förekommande fyllnadsmaterial i Trollhättan så därav bedöms det ändå föreligga viss risk för förekomst av ferrokromslag/-kalk inom andra exploaterade områden, liksom de asfalterade delarna söder om område B och C.

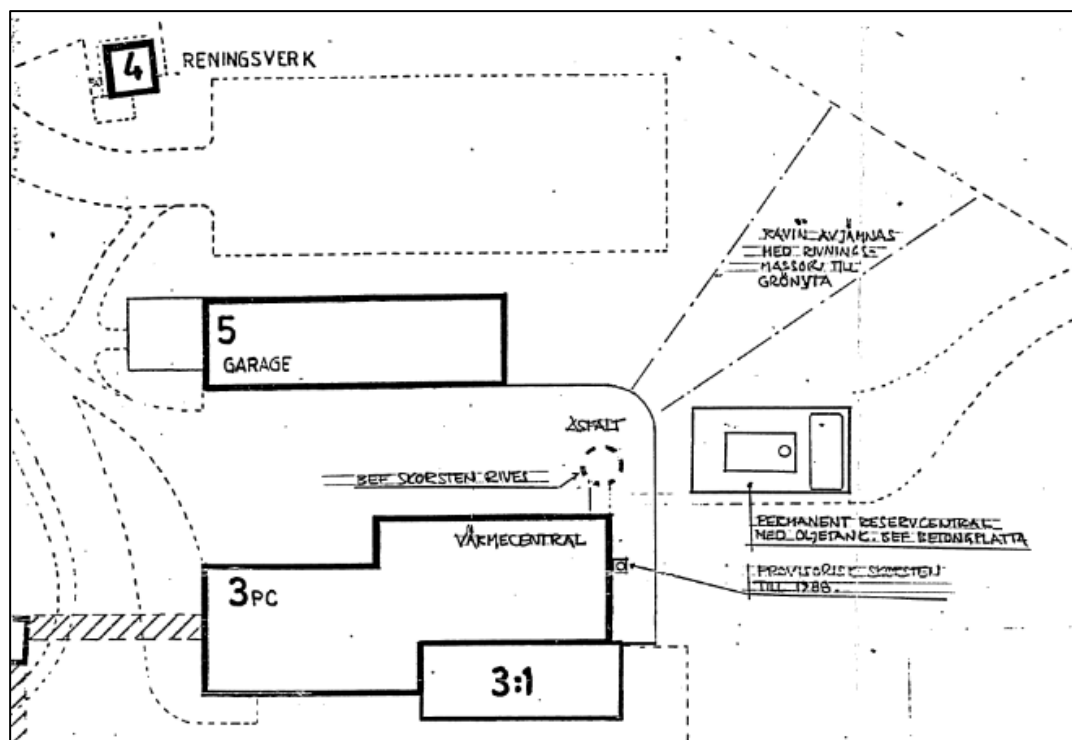
Figur 8. Utklipp från situationsplan för Läkaren 1 1984 där rivningen av skorstenen beskrivs (Trollhättans stad, 1984).

Den byggnad som i figur 8 anges som reningsverk föreligger utanför område A. Dess funktion har inte kunnat klargöras och därmed inte utretts djupare inom ramen för detta uppdrag.

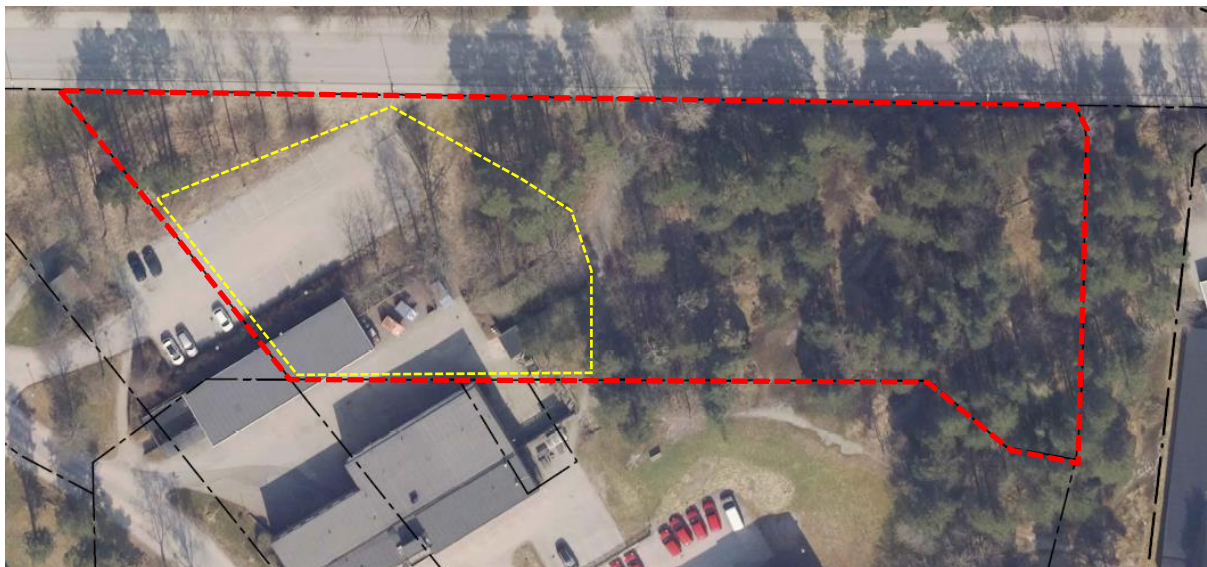
Nordöstra delen av detaljplaneområdet där bostäder planeras, här benämnt som område A, visas med röd streckad linje i figur 9. Inom centrala och östra delen av område A föreligger berg i dagen, se figur 10-13, och förekomsten av jordlager ovan berg är liten. Inom denna del av område A upptäcktes inga synliga upplag av fyllnadsmassor eller spår av annan antropogen aktivitet utöver gångstigar. Inom västra delen av område A, dvs området som i figur 9 markerats med gul streckad linje, förekommer delvis fyllnadsmassor. Fyllnadsmassor av okänd art förekommer högst sannolikt under asfaltering på parkeringen, under och omkring garagebyggnad och panncentralbyggnad samt inom en mindre del av västra slänten från berget mot parkeringsytan (figur 14). Detta område bedöms

omfatta ca 2 700 m². I ett område söder om område A bedöms det förekomma fyllnadsmassor från den rivna skorstenen i den gräsbevuxna slänten från berg och ner mot befintlig byggnation, se figur 15.

Figur 9. Ortofoto där område A markerats med röd streckad linje. Område med eventuell förekomst av fyllnadsmassor visas med gul streckad linje.

I anslutning till nordöstra delen av planområdet, dvs område A, har det dock förekommit en panncentral, därtill anslutna oljecisterner samt utrymme för sopförbränning. Här bedöms det förekomma risk för förorening av olja och möjligen lösningsmedel, VOC, PAH samt metaller. Om askor från förbränningen deponerats inom området kan föroreningar förknippade med dessa även förekomma. Det bedöms även förekomma risk för förorening utifrån förekomst av fyllnadsmassor under asfalterade ytor samt utifrån eventuell förekomst av rivningsmassor från den tidigare skorstenen i slänt mellan berg och parkering. Föroreningar som bedöms kunna förekomma här är framför allt metaller, olja, PAH samt PCB. Då ferrokromsslagg/-kalk är ett vanligt förekommande fyllnadsmaterial under hårdgjorda ytor inom Trollhättan bedöms det även förekomma risk för förorening av krom (VI). Risk för fyllnadsmassor inom område A bedöms dock föreligga i begränsad utbredning inom gulmarkerad del i figur 9.

Potentiellt förorenande verksamheter har förekommit i anslutning till område A (panncentral mm) och fyllnadsmassor förekommer sannolikt inom framför allt västra delen, där det idag är parkering och körytor runt befintliga byggnader samt en utfylld slänt. Vanligt förekommande föroreningar i fyllnadsmassor är metaller, olja och PAH men i föreliggande fall bedöms det även föreligga risk för förekomst av krom (VI) utifrån eventuell förekomst av ferrokalk, samt PCB utifrån förekomst av rivningsmaterial. Då askhantering från avfallsförbränning i panncentralen inte är känd föreligger även risk för förekomst av askor som fyllnadsmassor och därtill förknippade ämnen. Jordnära miljökonsult rekommenderar därmed att en miljöteknisk provtagning av jord utförs inom västra delen av område A för att kunna bedöma:

- eventuella föroreningars sammansättning och koncentration i marken,
- risken med eventuella föroreningar samt
- behov av ytterligare undersökningar eller åtgärder vid planerad markanvändning

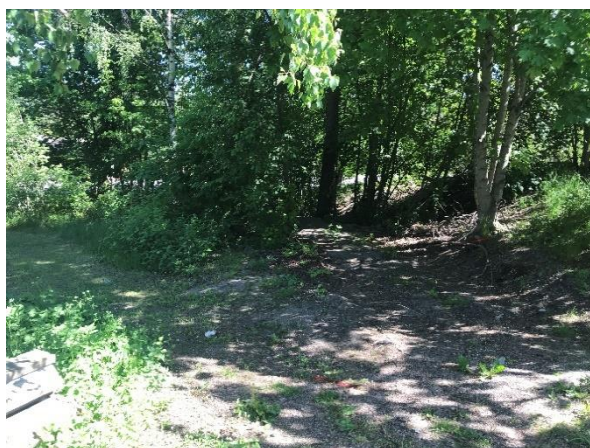
Figur 14. Foto åt nordost från placering sydost om parkeringsplatsen nedanför bergslutningen. Trolig utfyllnad inom begränsat område i slutningen åt höger i bild.

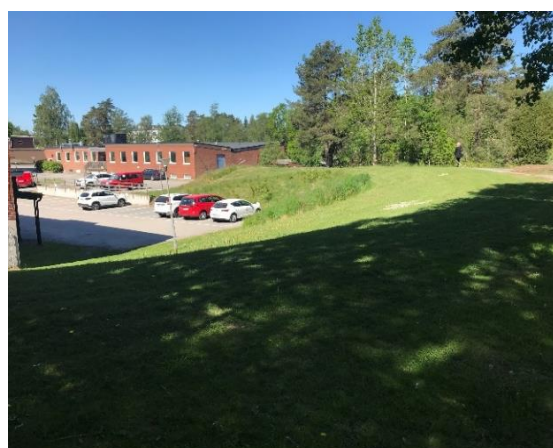
Figur 15. Sluttning söder om område A ner mot befintlig bebyggelse. Trolig förekomst av fyllnadsmassor i slätten.

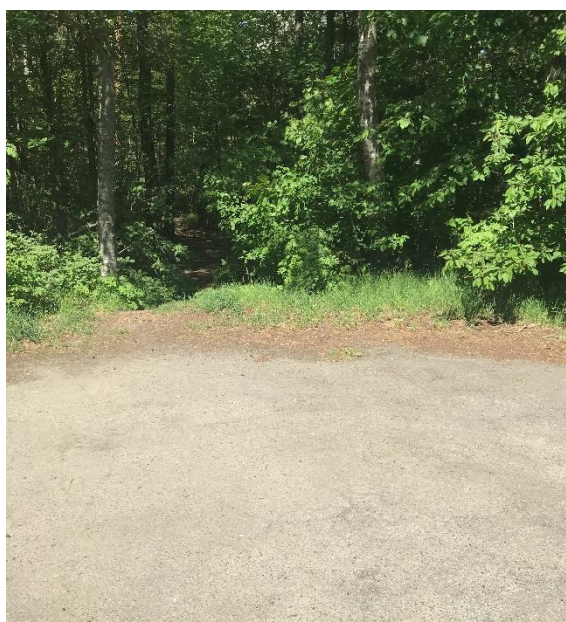
Söder och öster om område B förekommer asfalterade ytor med sannolikt underliggande fyllnadsmassor av okänt ursprung, se figur 17.

Figur 17. Gångväg åt nordväst från asfalterad yta mellan bostadsområde och skog, sydost om område B.

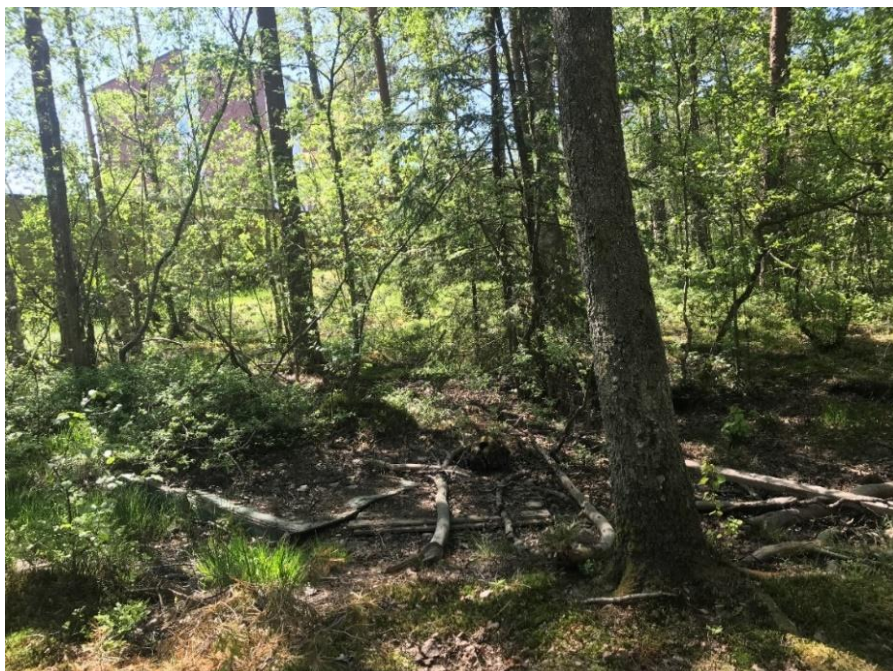
Figur 32. Spår av mänsklig aktivitet i form av vad som troligtvis är en riven koja av pinnar och lite byggmaterial.
