Trollhättan, kvarteret Geten

Antikvarisk teknisk bedömning och värdering

Kulturbyggnadsbyrån i Sverige AB
Sven Olof Ahlberg
2022 02 06

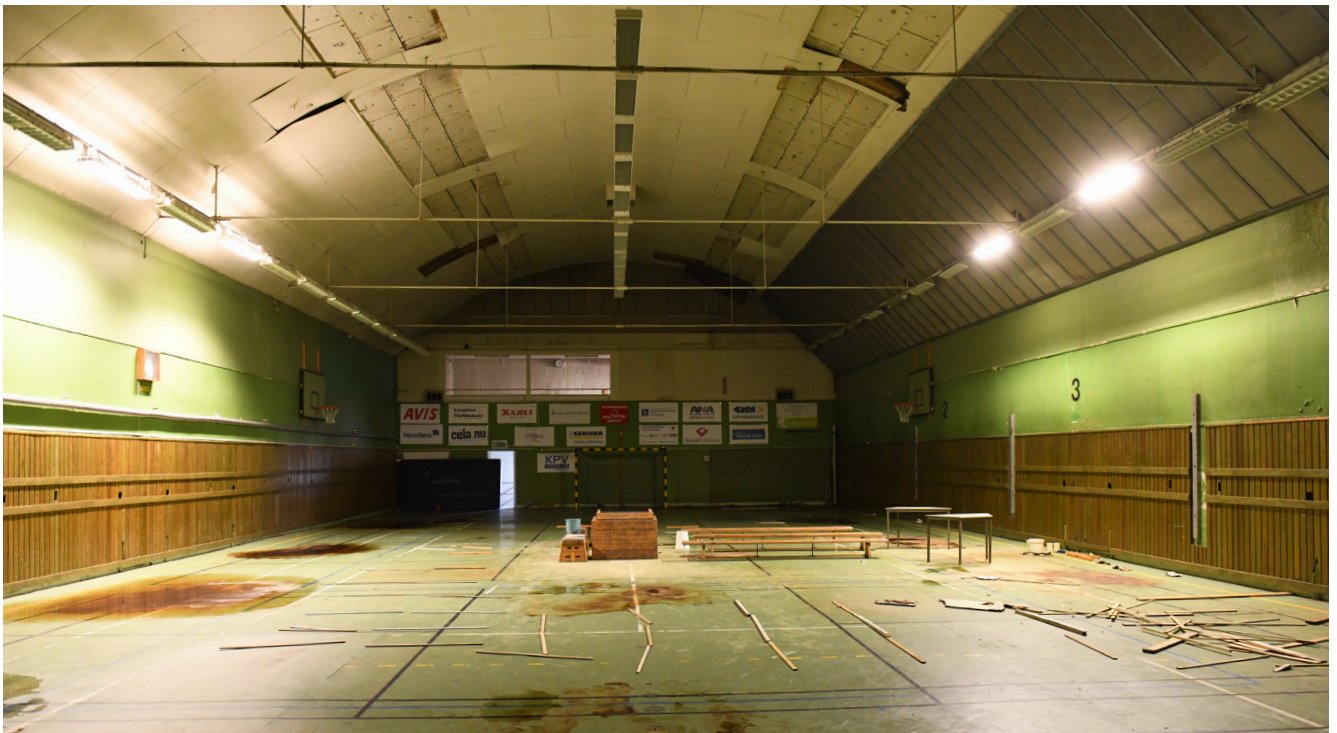
I taket på idrottshallen syns fortfarande spår efter de lanterniner som ursprungligen lät dagsljuset komma in. Numera är taket så otätt att det bildas pölar med inträngande vatten på golvet. Åtgärder för att tätta konstruktionerna måste genomföras per omgående för att byggnaden inte ska permanent skada.

Möjlighet till *rekonstruktion av lanterniner* på taket till Tingvallahallen.
