DOKUMENTNUMMER: 683-PM-01

PM Geoteknik

Chauffören 1

Trollhättans kommun

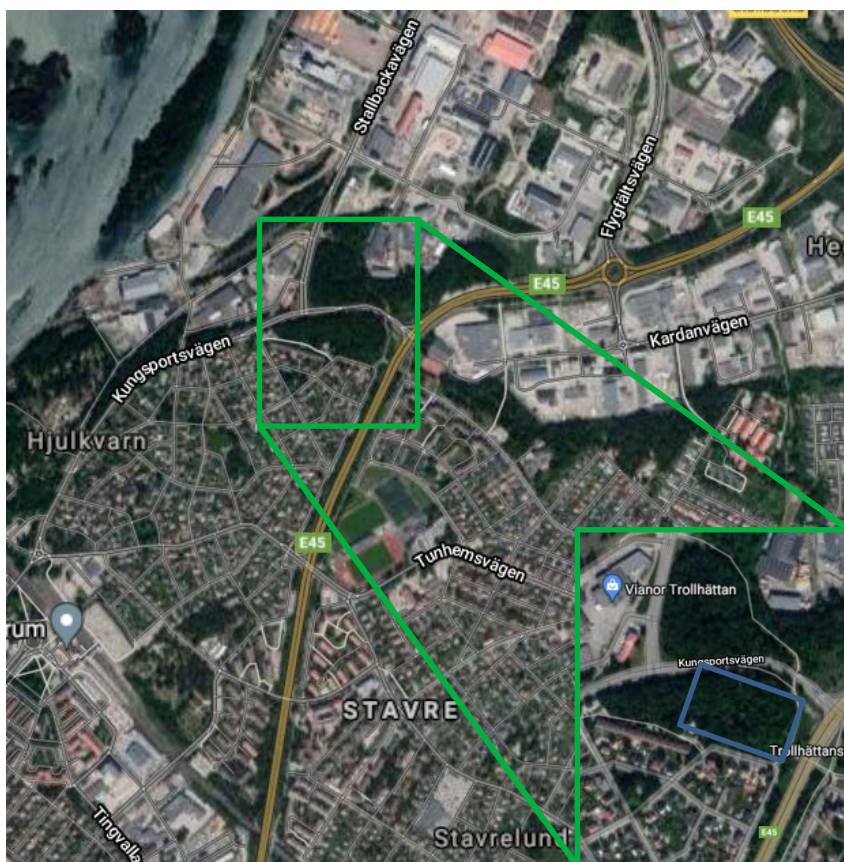
Figur 1 - Översiktsbild över aktuellt område.

Aktuellt område som undersökts för detaljplan ligger i Trollhättans tätort, väster om Edsborgsleden och söder om Kungsportsleden, se Figur 1. På området är det planerat ny vårdcentral i 2-3 våningar och eventuellt 1 källarvåning.

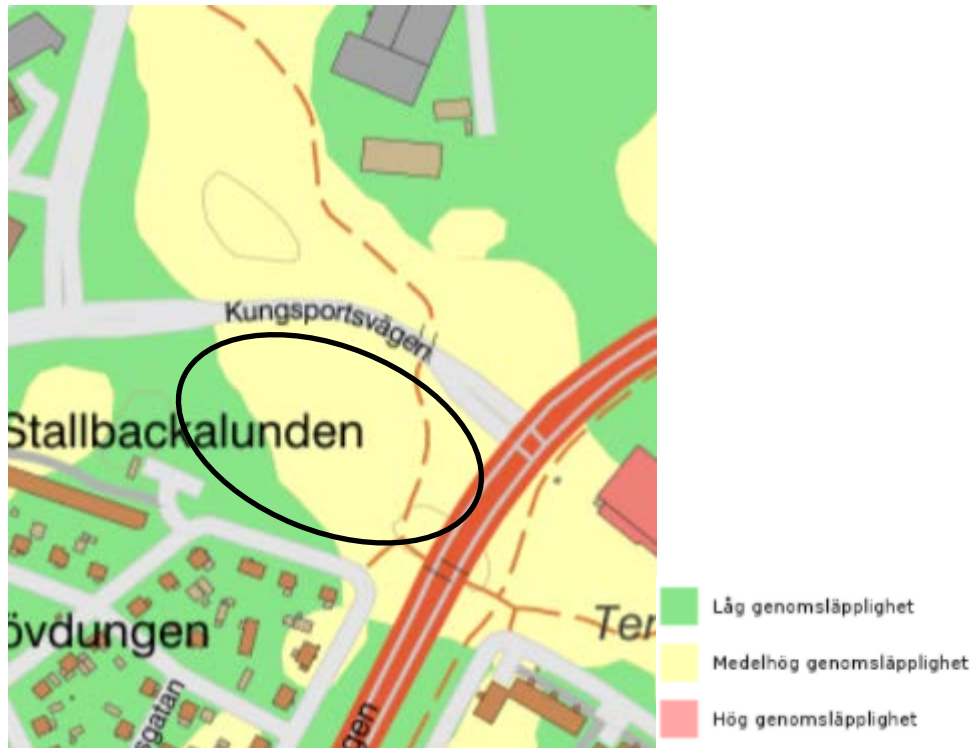
Figur 3 - Bedömd genomsläpplighet utifrån SGU jordartskarta i området.

Ingen markradonmätning har kunnat utföras på grund av de höga grundvattennivåerna. Sandmorän och postglacial sand som jordarter anses som genomsläppliga för eventuella radongaser till skillnad från de lösa impermeabla jordarterna som silt och lera, se Figur 4.
